La chapelle romane Saint-Pierre de Vieuxville

Chœur de l'ancienne église Saint-Pierre de Vieuxville

(Extrait du mémoire de licence dactylographié « Etude archéologique de quelques églises romanes de la Vallée de l'Ourthe

Institut Supérieur d'Archéologie et d'Histoire de l'Art
Université Catholique de Louvain - Septembre 1970

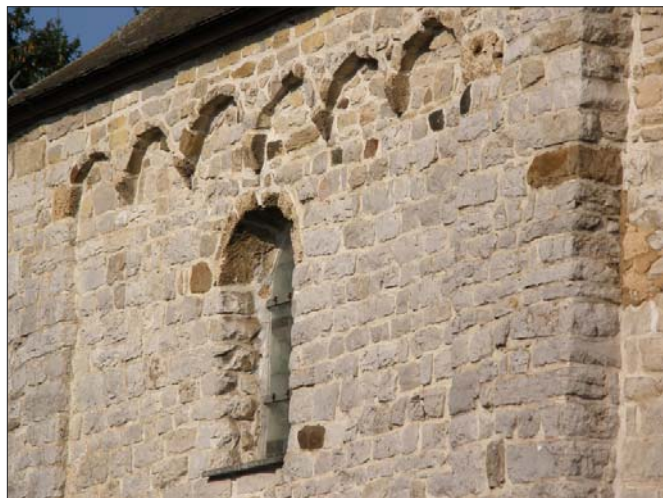
Arcatures lombardes dans le mur sud du presbyterium.

Nous y reviendrons plus amplement dans le chapitre descriptif. Il nous suffira ici de rappeler que le décor extérieur d'arcatures lombardes est caractéristique de la phase proprement romane de l'architecture mosane, débutant en gros avec le XII^e siècle, et que ce décor apparente précisément le chœur de Vieuxville avec les églises voisines Saint-Remacle d'Ocquier, Saint-Lambert de Bois et la chapelle de Chardeneux.

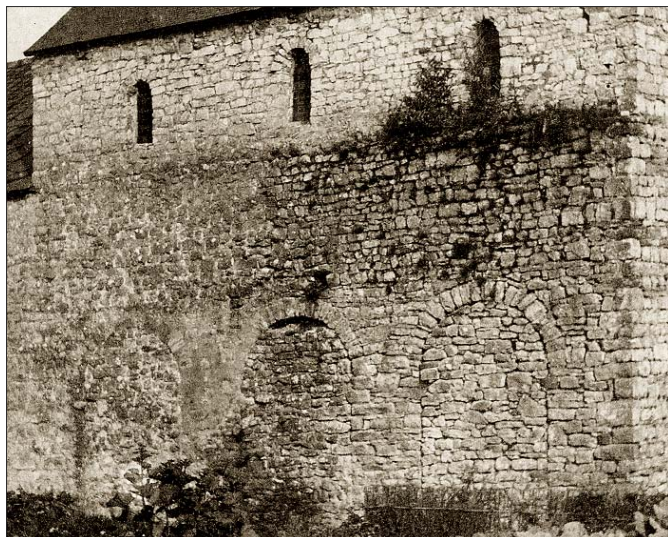
À l'ancienne église, arcades en plein cintre bouchées dès le XVII^e siècle.

Les arcades en plein cintre séparant les trois nefs furent bouchées. Elles demeurèrent cependant parfaitement visibles jusqu'à la démolition de la nef en

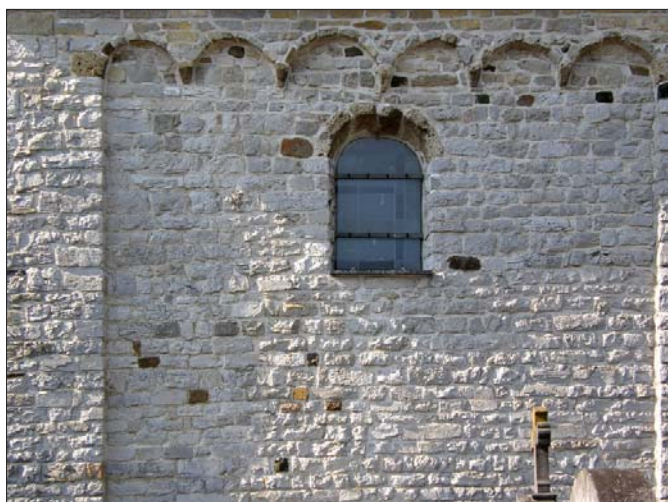
Frises d'arcatures lombardes.

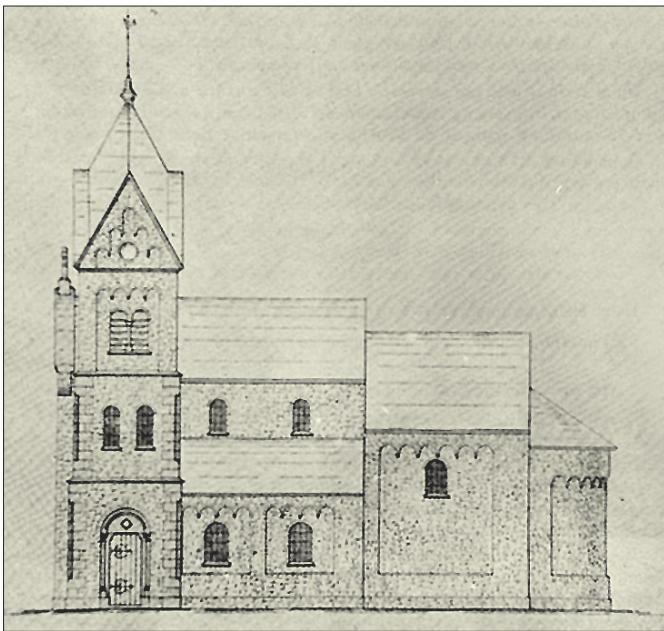
Vieuxville - Vue latérale - Projet dressé par l'architecte Plénus. On distingue très bien, à droite du dessin, le chœur et l'abside, seuls vestiges encore debout aujourd'hui. On remarquera que, dans le projet de restauration, l'architecte a pourvu les bas-côtés de bandes lombardes, reprenant en quelque sorte le patron de l'abside et du chœur. Les murs de la nef, qui étaient encore debout à cette époque, en sont dépourvus (comme à Saint-Barthélemy à Liège). Sur la tour, on remarque le chaînage au rez-de-chaussée et au premier étage, dont le C.R.M.S. demandait la suppression. Le toit du clocher est d'inspiration rhéno-mosane. Notons enfin que le tympan n'a absolument rien de commun avec l'actuel.

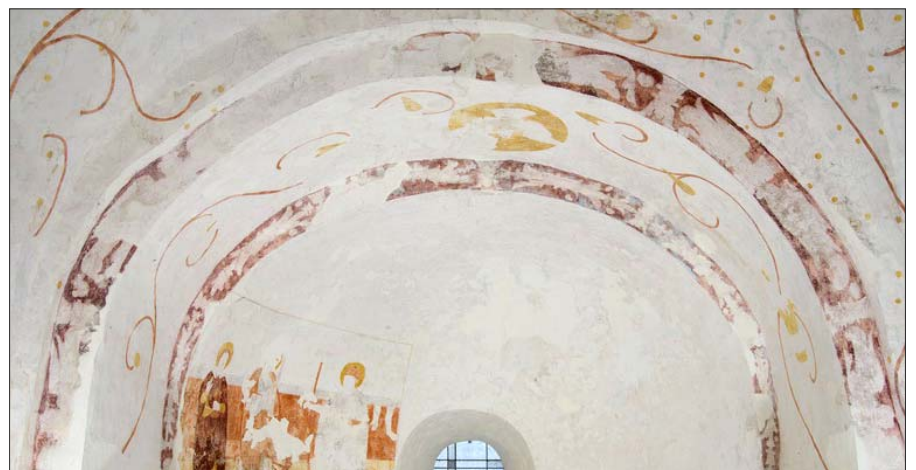
Le berceau en plein cintre entre chœur et abside.

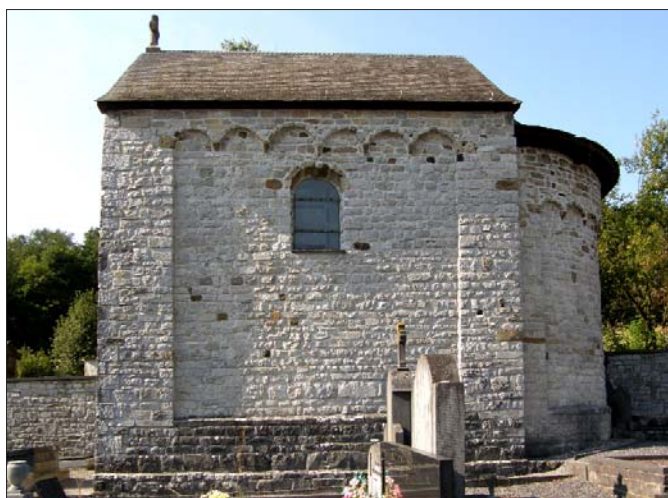
Le presbyterium côté sud et sa baie.
